《 海岸保全施設の維持管理の効率化を図る施設の変状要因に応じた 対策工法の選定手法検討 》

Discussion on Selection of Countermeasure Construction Method that Matches Causal Factors of Deformation in Seeking Efficiency of Maintenance for Coastal Protection Works
- Wave forecasting and hindcasting of Nagasaki Prefecture Offing Waves -

業務名	海岸保全施設におけるライフサイクルマネジメント検討調査 (19-9470)
委託者	水産庁漁港漁場整備部
担当者	(保坂三美), 水野敏雄

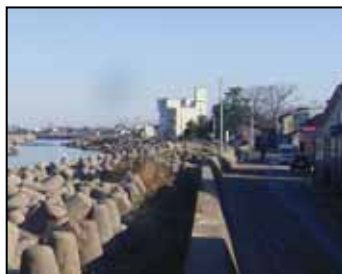
写真-1 滑川漁港海岸護岸全景

一次調査、二次調査を実施（写真-1、写真-2）した結果、施設には変状が進行している箇所が散見された。特に、幅 5mm 以上の部材背面まで達するひび割れが多く、波返工で確認され、部材の機能が低下している状態であることが懸念された。

滑川漁港海岸における海岸保全施設の健全度評価結果は、表-4に示す通りAランクとなった。特に、波返工の変状ランクは多くの箇所であ+（部材の機能が著しく低下している状態）となり、波返工の変状程度が著しく進行していることが確認された。

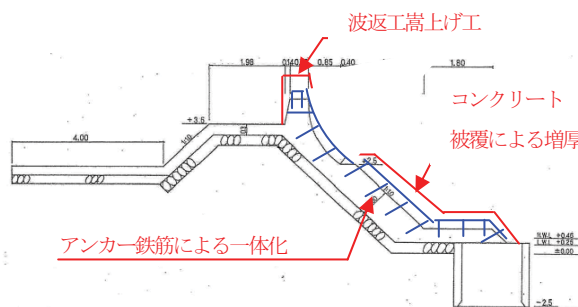
図-5 対策工法の堤体断面

アルカリ骨材反応によるひび割れが生じているコンクリート表面部分を取り除き、新規コンクリートによる被覆・増厚を行った場合、堤体内部に残された反応性骨材が原因となり再びひび割れが発生する事が懸念された。このため、堤体コンクリートに反応性骨材による膨張が生じないように、新・旧コンクリート境界部へ以下の抑制対策を講ずる事とした。

また、対象施設は、波返工のコンクリートの劣化、特に、ひび割れが顕著に現れており、その要因はアルカリ骨材反応であることが確認されていることから、対策工法は表-7 より、コンクリート被覆による増厚を選定した。設計波高の増大に対しては、波返工の嵩上げにより対応することとした。

① 反応性骨材抑制対策

新設コンクリートは、「無機質セメント結晶増殖材」を添加したものとする。

② 内部応力対策

新設コンクリートと既設コンクリートをアンカー鉄筋により一体化し、RC 構造として拘束力を高め、アルカリ骨材反応による膨張圧に対して十分抵抗できる構造とした。

上記手順を踏まえて対策工法の断面を図-5 とした。
