# 西郷漁港老朽化調査及び維持管理計画検討

Research on deterioration of Saigo Fishing Port and consideration of maintenance and management plan

三原正裕\*・水野敏雄\*\*  
Masahiro MIHARA and Toshio MIZUNO

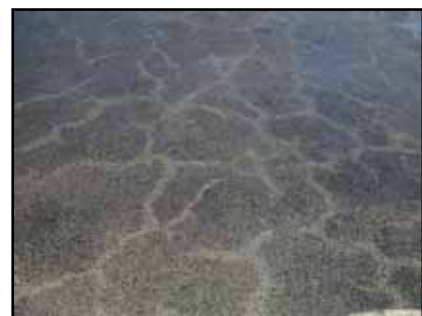
図-3 西郷1号岸壁上部工のひび割れ

老朽化度評価Aの西郷1号岸壁は、緊急に対策の必要があると判断された施設である。変状が見られた他の施設は老朽化度評価Cであり、現状では対策の必要はないが継続して観察する必要があると判断される施設である。また、変状がみられなかった施設は、老朽化度評価Dとし、現状では十分な機能を有すると判断される施設である。

コンクリート構造物については、西郷1号岸壁と沖防波堤の上部工の鉄筋位置での塩化物イオン量が発限界値を大きく超えており、塩害による老朽化が進行していることが判明した。早急な対策が必要である

対象施設	補修計画	調査計画
塩口岸壁	15年後に表面塗装工 30年後に再塗装工 45年後に再塗装工	補修後1年後、その後3年毎に簡易調査を行う。
西郷1号岸壁	5年後に打替え工法 35年後に表面塗装工	補修後1年後、その後3年毎に簡易調査を行う。
沖防波堤	5年後に打替え工法 35年後に表面塗装工 カーテンウォール補修	補修後1年後、その後3年毎に簡易調査を行う。

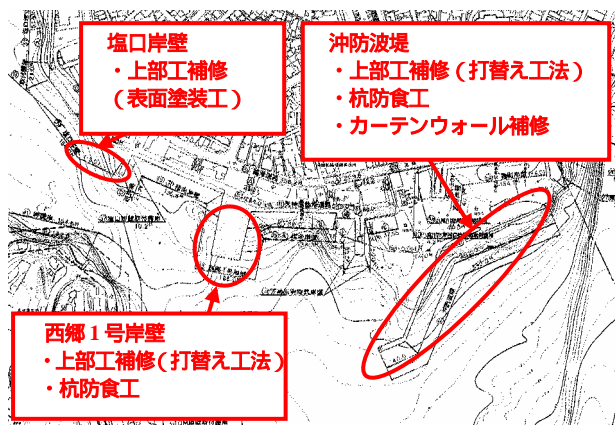
図-4 対策が必要な施設位置図

上記の通り、対策が必要な施設は3施設である。その他の施設については老朽化度CまたはDランクの施設であることから、3年ごとに簡易調査を行いながら変状の確認等を行うものとする。
