砂浜域藻場造成礁の開発

研究成果の要旨

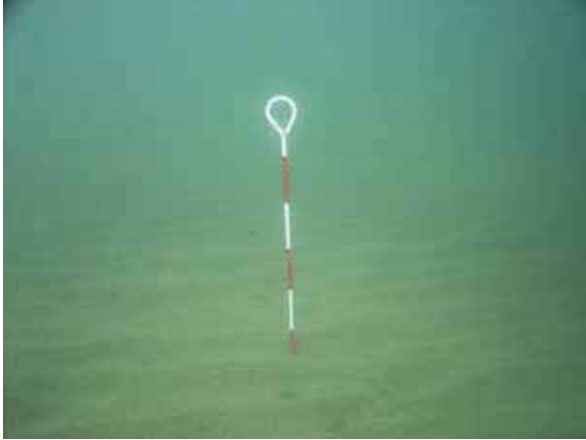
事前調査大戸是地先 (砂層厚 55cm)

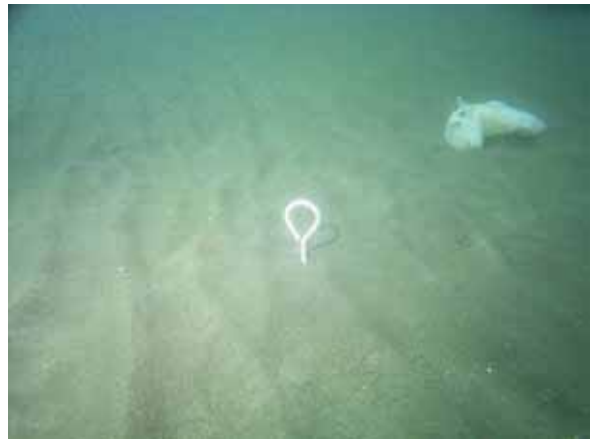
事前調査鯨ヶ沢 (砂層厚 1m以上)

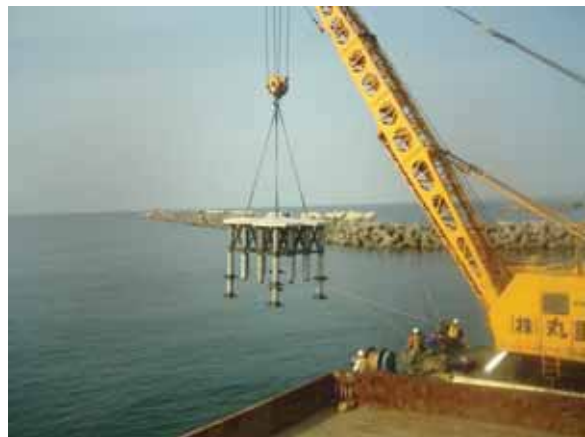
安定性調査 (10月23日)

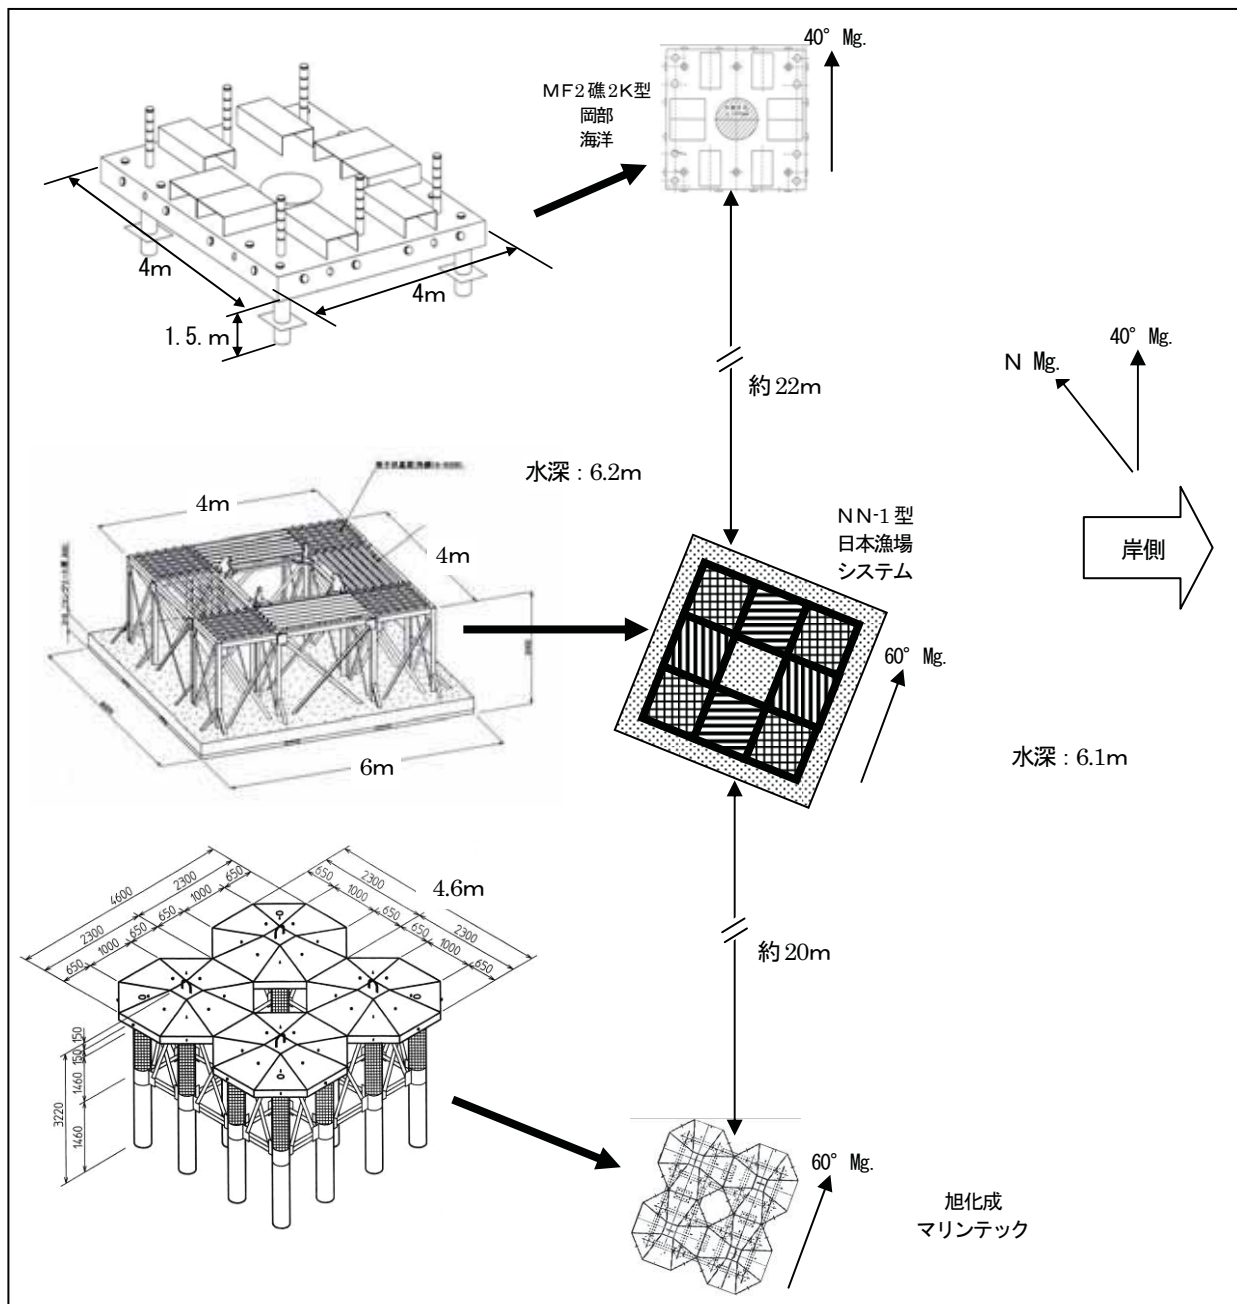
平成19年5月30日に旭化成の改良を加えた抗砂性浅海藻場礁，NN-1型（日本漁場システム），MF2礁2K型（岡部海洋エンジニアリング）を各々約20mの間隔で直線上に設置した。各礁体の設置角度は図に示すとおりである。概要は別添「砂浜域藻場造成試験礁」設計報告書（設計報告-5）のとおり。

平成19年9月24日に、改良を加えた抗砂性浅海藻場礁（旭化成マリンテック）、NN-1型（日本漁場システム）、MF2礁2K型（岡部海洋エンジニアリング）礁の設置状況を観察した。いずれの礁体とも10-25cmの洗掘が認められるが、移動や転倒はなかった。礁体には付着生物が認められた。概要は別添「砂浜域藻場造成、試験礁」設置状況調査報告書（深浦漁業協同組合管内）（調査報告-5）のとおり。

平成20年1月末に旭化成マリンテックの改良を加えた抗砂性浅海藻場礁が転倒し、海浜に打ち上げられたことが分かった。これは、1月24日に設計波高をこえる波を受け、波の下端が礁水平部より下にきて上方向の揚圧力が働いたためと考えられた。現地調査を経て、3月4日に研究会員である株式会社佐藤組が打ち上げられた施設を撤去した。概要は別添「砂浜域藻場造成試験礁」設計報告書（深浦漁業協同組合管内）（設計報告-3）のとおり。
