《 海岸保全施設の維持管理の効率化を図る施設の変状要因に応じた 対策工法の選定手法検討 》

Discussion on Selection of Countermeasure Construction Method that Matches Causal Factors of Deformation in Seeking Efficiency of Maintenance for Coastal Protection Works
- Wave forecasting and hindcasting of Nagasaki Prefecture Offing Waves -

業務名	海岸保全施設におけるライフサイクルマネジメント検討調査 (19-9470)
委託者	水産庁漁港漁場整備部
担当者	(保坂三美), 水野敏雄

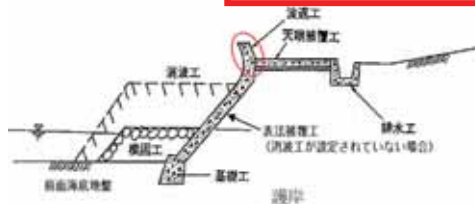
表-6 二次調査(追加)結果(圧縮強度試験)

コンクリートの圧縮強度試験結果は、表-6 に示すように、設計基準強度 24N/mm² に対して3地点の平均で 38.6N/mm² と大きく上回った。一方、採取したコアコンクリートから、アルミネート、ポルトランド等が確認され、アルカリ骨材反応によると思われる亀甲状のひび割れも多数発生していることから、アルカリ骨材反応による劣化が進行しているものと推察された。

以上のことより、本施設の変状の主要因はアルカリ骨材反応であると判断した。ただし、コアサンプリングは、圧縮試験を行うためにひび割れ部分等を除いた比較的健全な箇所で行ったため、設計基準強度を上回った結果になったものと推察される。このため、構造部材としての強度は現時点で確保されていると判断できるが、建設当時の強度が不明なため(昭和30~40年代建設の構造物においては強度等の履歴に関する情報については不明なものがほとんどである)、現状までの劣化の進行状況は不明である。さらに、圧縮強度が 28~47N/mm² とばらつきが大きく、C地点のように設計基準強度に対する許容範囲が2~3割程度しかないことから将来的な劣化の進展にも留意が必要である。
